**RAPPORT D'ENQUÊTE MARITIME**  
**M99W0078**

**HEURT VIOLENT**

**REMORQUEUR «SHEENA M»**  
**ET CHALAND DE COPEAUX «RIVTOW 901»**

**PONT FERROVIAIRE DE MISSION DE CP RAIL, FLEUVE FRASER**  
**MISSION (COLOMBIE-BRITANNIQUE)**

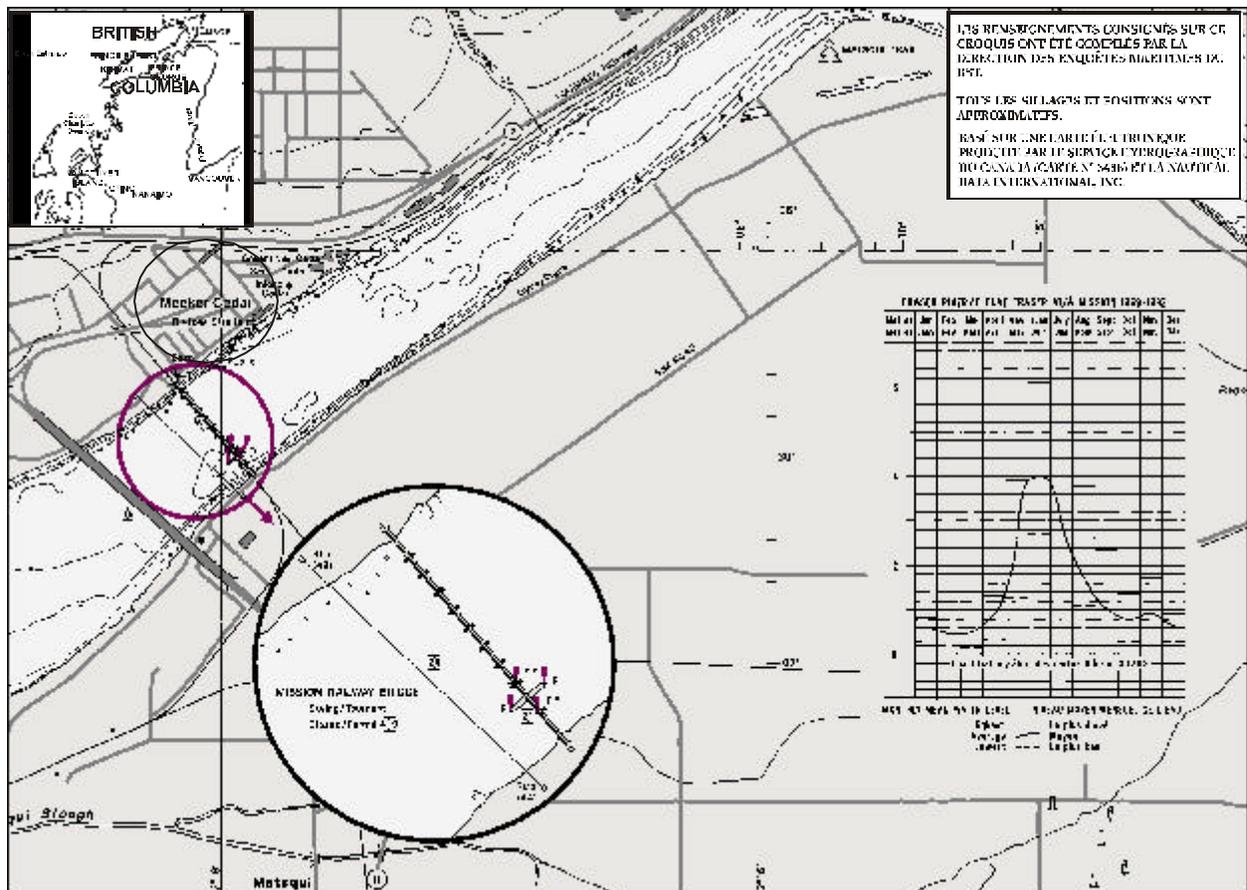
Le trajet de 20 milles sur le fleuve se déroule sans incident. À l'aide d'un téléphone cellulaire, vers 22 h 45, le capitaine du «SHEENA M» prévient le pontier de CP Rail des intentions du «SHEENA M» et indique pour celui-ci une heure prévue d'arrivée (HPA) de 23 h 30 au pont. Le pontier informe le capitaine qu'il reste à l'écoute sur la voie 80 du radiotéléphone très haute fréquence (R/T VHF) et demande un préavis de 20 minutes pour ouvrir la travée. Selon les instructions du pontier, le «SHEENA M» arrive au pont à l'heure indiquée et il le traverse en direction amont par le chenal sud sans problème avant d'arriver à la papeterie de Meeker Cedar vers 23 h 45 (voir figure 1).

La figure 1 du présent rapport contient une partie de la carte du Service hydrographique du Canada (SHC) représentant ce tronçon du fleuve Fraser (carte 3488). La carte indique que le pont ferroviaire de Mission de CP Rail est supporté par 10 piles alors qu'en fait le pont a 13 points d'appui. Depuis sa reconstruction, l'estacade de protection s'étend 10 mètres plus loin vers l'amont. La carte indique aussi que le pont est balisé par 2 feux blancs et 2 feux jaunes. Or, on y retrouve désormais 10 feux blancs et 4 feux rouges. Le BST a signalé ces changements à l'intention du Service hydrographique du Canada. Après confirmation, celui-ci publiera un Avis aux navigateurs pour prévenir le milieu maritime de ces changements.

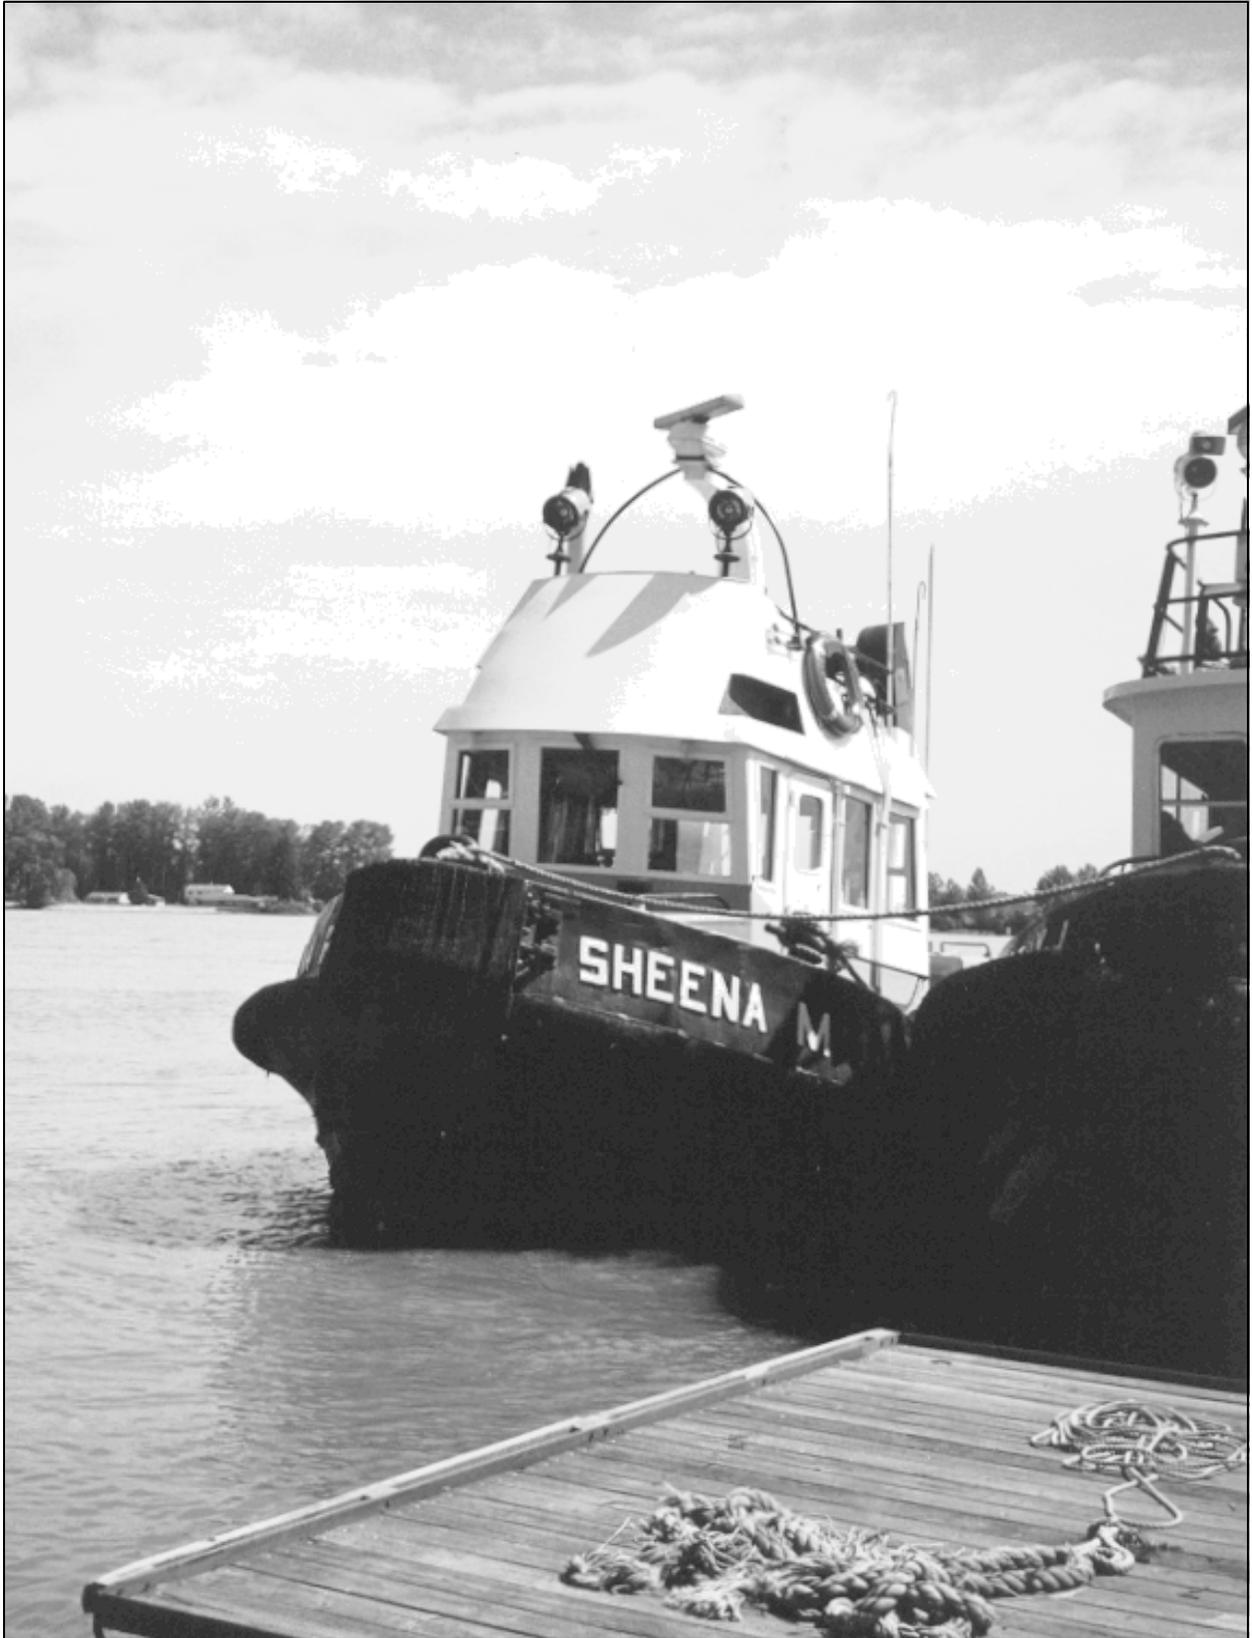
Les avaries du remorqueur étaient minimales. La ligne aérienne basse-tension traversant le chenal était censée offrir un tirant d'air de 21 m au-dessus du zéro des cartes. À cause du déplacement des appuis causé par le heurt contre le pont, cette hauteur était considérablement réduite. Le mât principal du remorqueur, qui porte les feux de navigation et l'antenne radio, s'est accroché au câble après l'accident et a été arraché.

**Figure 2.** Le remorqueur «SHEENA M» démâté.

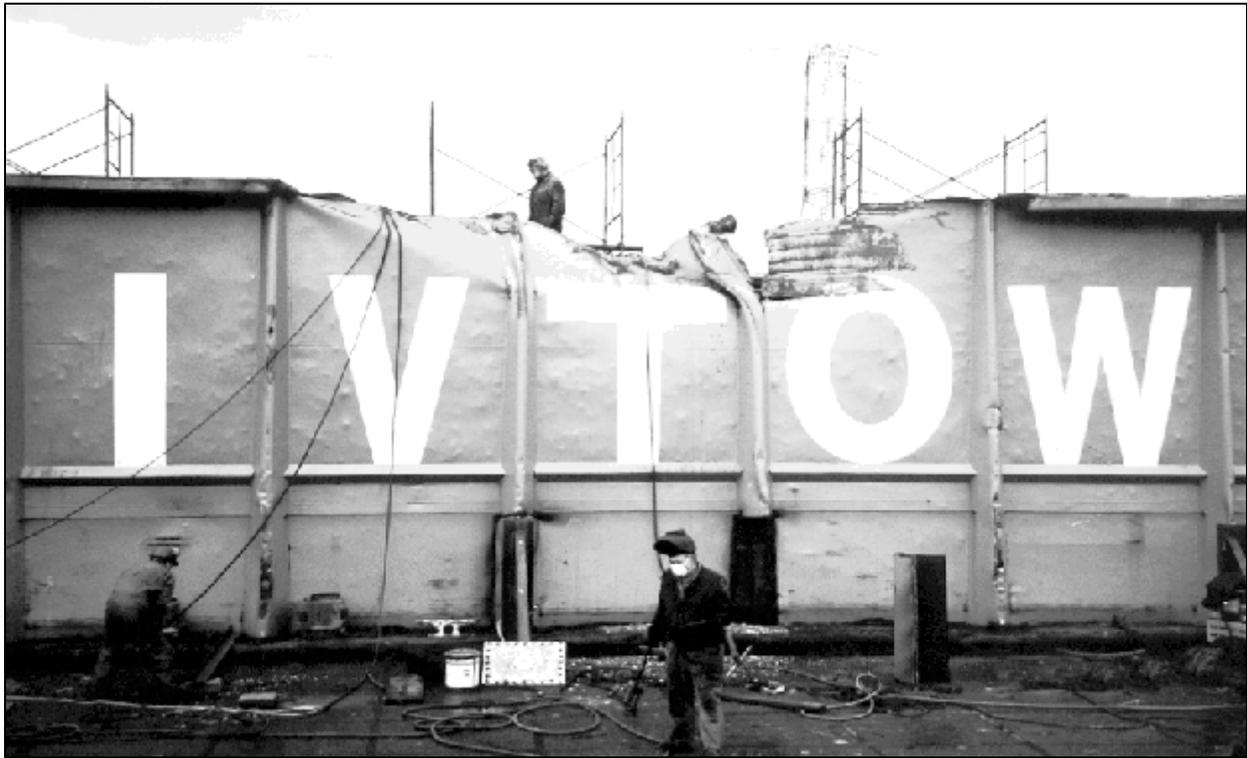
Les dommages les plus importants étaient localisés sur la bordure supérieure de la paroi métallique de la boîte à cargaison du côté tribord, laquelle était fendue et enfoncée sur une longueur d'environ 6 m juste en avant du milieu du chaland. Des dommages plus mineurs ont été relevés sur les raidisseurs verticaux soudés sur la façade externe des parois de la boîte à cargaison. Ces dommages étaient de gravité variable, allant de simples éraflures de la peinture à une déformation suffisante pour nécessiter le remplacement d'un raidisseur. La coque du chaland était intacte. Une petite quantité seulement de la cargaison de copeaux de bois a été renversée sur le pont ou dans le fleuve.

**Figure 3.** Le chaland de copeaux «RIVTOW 901» pendant les réparations à la paroi de tribord endommagée de la boîte à cargaison.

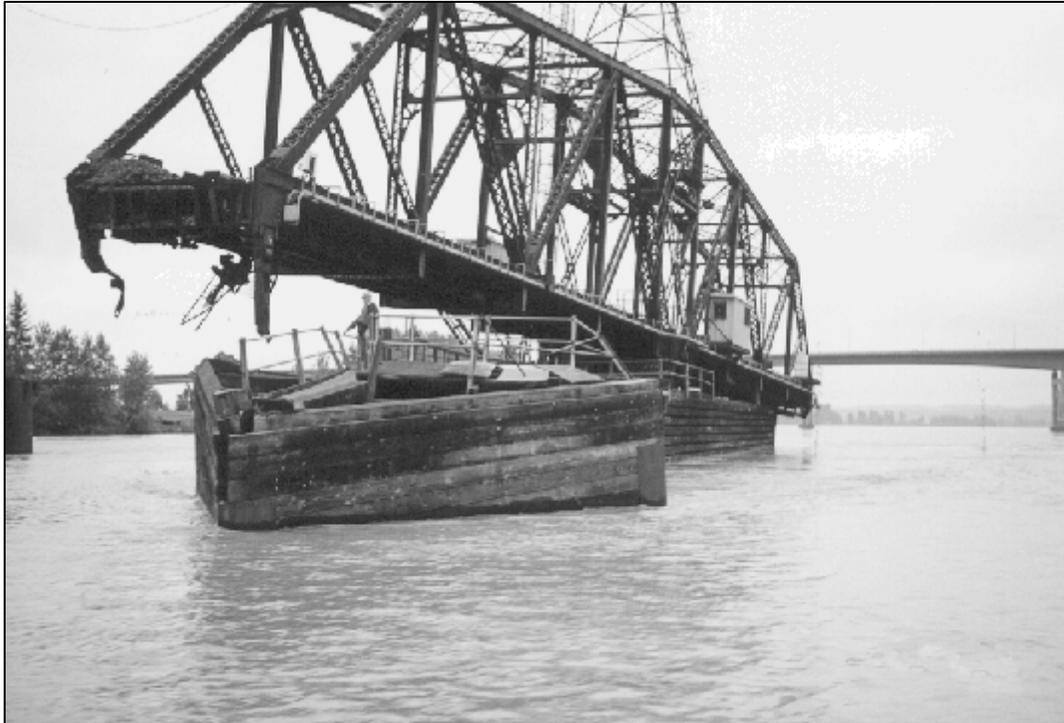
La partie amont de l'estacade de protection du pont a été endommagée de façon importante. Lors de l'impact du chaland, le nez de l'estacade (partie supérieure avant en bois équarri) a été repoussé vers le nord. N'étant plus protégée, la travée pivotante a été délogée de son socle par le choc du chaland et a été déplacée d'environ 4 m vers l'ouest.

**Figure 4.** Nez endommagé de l'estacade de protection déplacé vers le nord.

À cause de la hauteur du fleuve (4,6 m au-dessus du zéro des cartes) au moment de l'accident, environ 2 m de la partie supérieure en bois équarri de l'estacade de protection étaient visibles au-dessus de la surface du fleuve. Lorsque la partie aval du quai de protection a été heurtée par le chaland, des bandes métalliques et des boulons des piles en bois ont été déformés ou cisailés. D'autres boulons sont restés intacts mais ont été déplacés hors position. La partie supérieure de l'estacade de protection s'est séparée des piles et a été repoussée vers le nord, ce

Après l'accident, le pont a été réparé et les portions amont de l'estacade de protection ont été réparées et améliorées. Dans la section endommagée, des piles de bois ont été remplacées par une combinaison de tuyaux métalliques et de poutres en «H». Le nez de l'estacade de protection a été allongé d'environ 10 mètres vers l'amont grâce à l'adjonction d'une structure métallique triangulaire faite de tuyaux de 915 mm de diamètre enfoncés dans le lit du fleuve, sur laquelle on a ajouté un revêtement de bois. CP Rail, dans son programme quadriennal d'immobilisations, a prévu des améliorations analogues aux parties aval de l'estacade de protection.

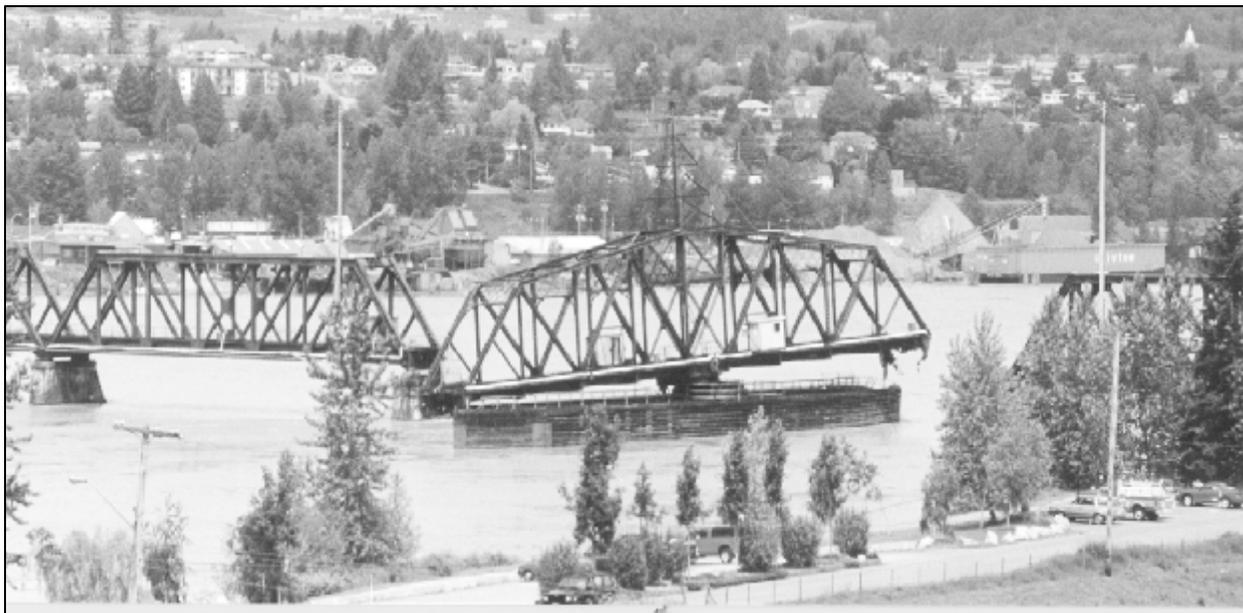
**Figure 5.** Pont ferroviaire de Mission de CP Rail endommagé à Mission (C.-B.) vu de la rive sud du fleuve Fraser. On peut voir en arrière-plan la papeterie de Meeker Cedar avec un chaland de copeaux amarré au débarcadère.

qui a permis à la paroi de la boîte à cargaison du chaland de copeaux de toucher la travée pivotante du pont. Le chaland a heurté la travée pivotante avec une force suffisante pour déplacer la travée d'environ 4 m sur son socle. Même si celle-ci a été stabilisée plusieurs jours après l'accident, on a craint à un certain moment qu'elle ne bascule dans le fleuve.
